**ANALISA KEGAGALAN BAUT ROCKER ARM
PADA OK MILL FLSmidth 42-4 DI PABRIK
TUBAN 1 PT. SEMEN INDONESIA (PERSERO)
TBK.**

JURUSAN TEKNIK MESIN
FAKULTAS TEKNOLOGI INDUSTRI
INSTITUT TEKNOLOGI SEPULUH NOPEMBER
SURABAYA 2016

**ROCKER ARM BOLT FAILURE ANALYSIS ON
OK MILL FLSmidth 42-4 AT PLANT TUBAN 1
PT. SEMEN INDONESIA (PERSERO) TBK.**

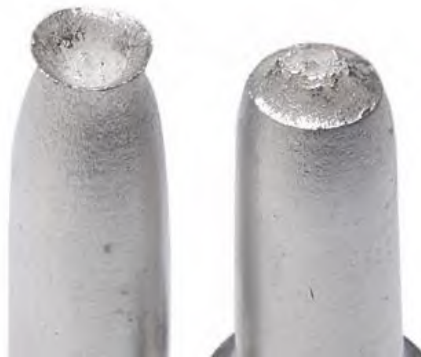
Gambar 2.14 (a) Mekanisme patah ulet, (b) permukaan patahan ulet [9]

di poin e barulah terjadi fraktur dengan arah patahan membentuk sudut 45^0 terhadap arah tarikan. [9]

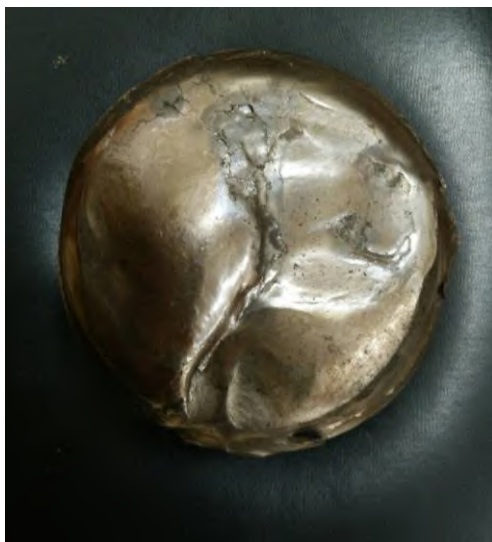
Gambar 4.3 (a) Baut yang patah, (b) lokasi patah baut

Pada tanggal awal februari 2016 OK Mill mengalami kerusakan berupa patahnya baut pengikat *rocker arm*. Baut ini mengalami patah pada bagian pangkal yang berada dalam penutup *bearing*. Kejadian patah awal tidak diketahui pasti karena posisi patah baut berada dalam ruangan tertutup. Patah kedua terjadi pada pertengahan april. Patah baut ini cukup mengganggu proses produksi semen karena tidak dapat terlihat dengan mata. Indikasi utama kerusakan yang dapat dilihat adalah meningkatnya getaran dan *rocker arm* yang bergerak-gerak ke searah sumbu x. seperti tampak pada gambar 4.1(a) didapat permukaan patah dari material baut. Baut ini terjadi pada lokasi seperti ditunjuk oleh gambar 4.1(b)

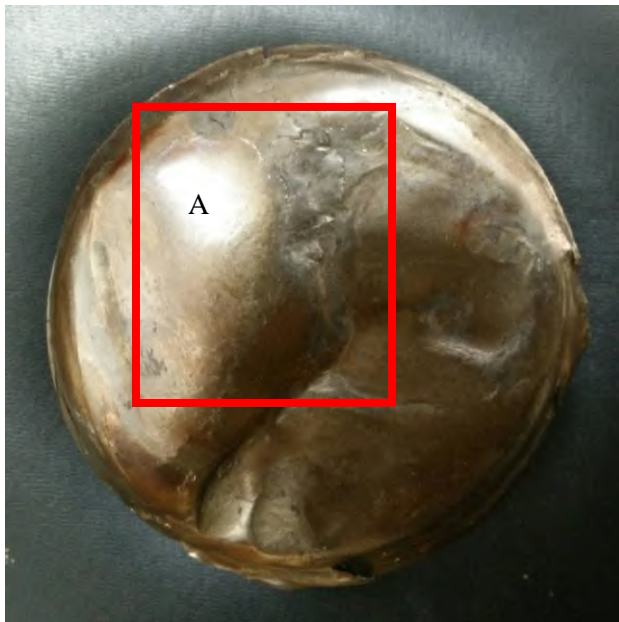
Gambar 4.7 penampang patah baut

Pengamatan terhadap permukaan dilakukan dengan melihat permukaan patahan. Seperti yang tampak pada gambar 4.4, permukaan patah memiliki 2 karakteristik yang berbeda. Permukaan A memiliki permukaan yang cembung. Sedangkan permukaan yang lain memiliki ketinggian yang lebih rendah dari permukaan cembung. Permukaan yang lebih rendah ini memiliki beberapa cekungan kecil. Secara umum permukaan dari patahan memiliki kehalusan yang tinggi.

Kehalusan permukaan menunjukkan material ini sering terkena gesekan. Gesekan yang disertai dengan tekanan antara dua material dapat menyebabkan permukaan semakin lama semakin halus. Jika dilihat dari posisi pemasangan, baut ini terkena beban tekan dan juga beban puntir. Baut terkena beban

Berdasarkan hasil analisa dan data-data yang diperoleh. Kegagalan terjadi karena baut dipasang menyalahi prosedur FLSmidth yang berakibat kepada meningkatnya beban kompresi yang diterima baut. Beban kompresi yang diterima belum melewati yield point . tetapi beban kompresi ini menghasilkan torsi yang tinggi yang menyebabkan terjadinya fatigue torsi. Nilai kekerasan dari material ISO 5.6 adalah sebesar 79-95 HRB. Baut yang patah hanya memiliki kekerasan sebesar 77,4 HRB, lebih sedikit daripada standar material ISO 5.6 yaitu 79 – 95 HRB. Rekomendasi yang diberikan adalah dengan pemberian thrust bearing pada ujung baut.

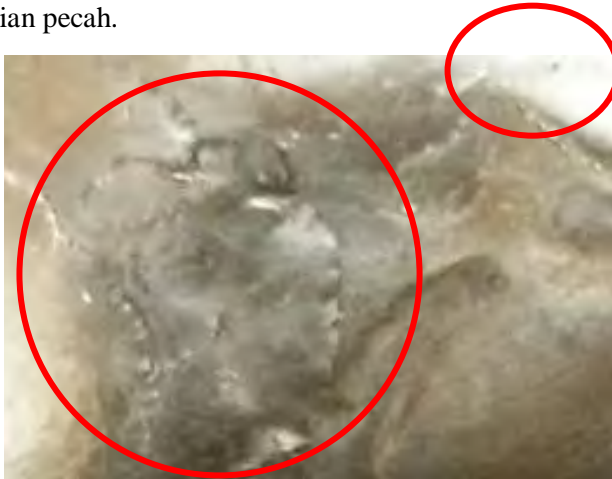
Gambar 4.8 (a) Permukaan patah yang terdeformasi karena beban tekan sehingga membentuk semacam lapisan tipis, (b) permukaan baut yang pecah

Sisi patahan cembung memiliki permukaan yang sedikit berbeda. Terdapat material yang membentuk lapisan tipis yang tersambung dengan material permukaan. Seperti yang terlihat pada gambar 4.5, lapisan tipis ini umumnya terletak pada batas permukaan yang cembung. Kemungkinan hal ini terjadi karena beban tekan yang sangat kuat disertai beban putar yang sanggup mengubah bentuk material ini. material yang terdesak akan bergerak menuju permukaan yang lebih rendah dan beban putar akan menolak material ini hingga menyebar lebih jauh. Permukaan material ini akan menjadi semacam lapisan tipis yang bergerak di atas permukaan patah. Pada permukaan ulir baut juga terjadi retak. Retak ini terletak di dekat permukaan yang cembung. Retak ini juga kemungkinan terjadi karena beban tekan yang diterima membuat permukaan cembung terdesak dan kemudian pecah.

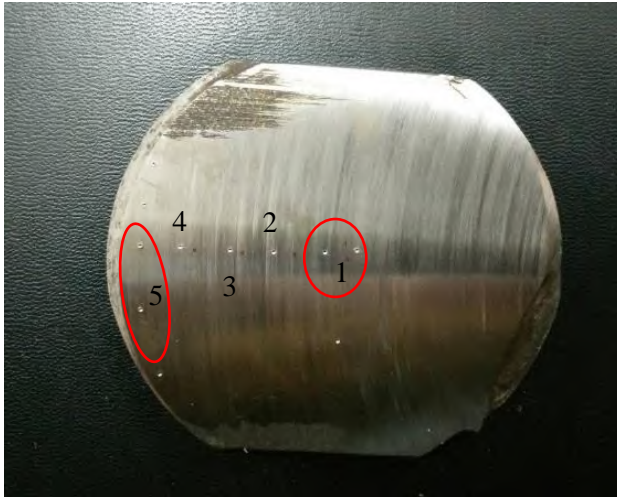
Gambar 4.9 Material pengujian kekerasan Rockwell C

Pengujian kekerasan dilakukan pada material baut. Pengujian kekerasan yang digunakan yaitu pengujian kekerasan *Rockwell B*. pengujian dilakukan pada spesimen dengan pengujian sebanyak 5 lokasi indentasi. Lokasi pertama adalah di lokasi lokasi paling dalam yaitu pada lokasi 1. Kemudian letak titik semakin menuju ke arah diameter luar baut menuju lokasi 2,3,4,dan 5 dari baut.
